*Procuradoria Geral de Justiça  
Coordenadoria de Perícias e Pareceres Técnicos*

**Relatório de Vistoria Técnica N° 019/2021**

**OBJETO:** Apurar o alagamento de ruas em período chuvoso no Conjuntos Torquato Neto III e IV e os respectivos danos sofridos pelos moradores.

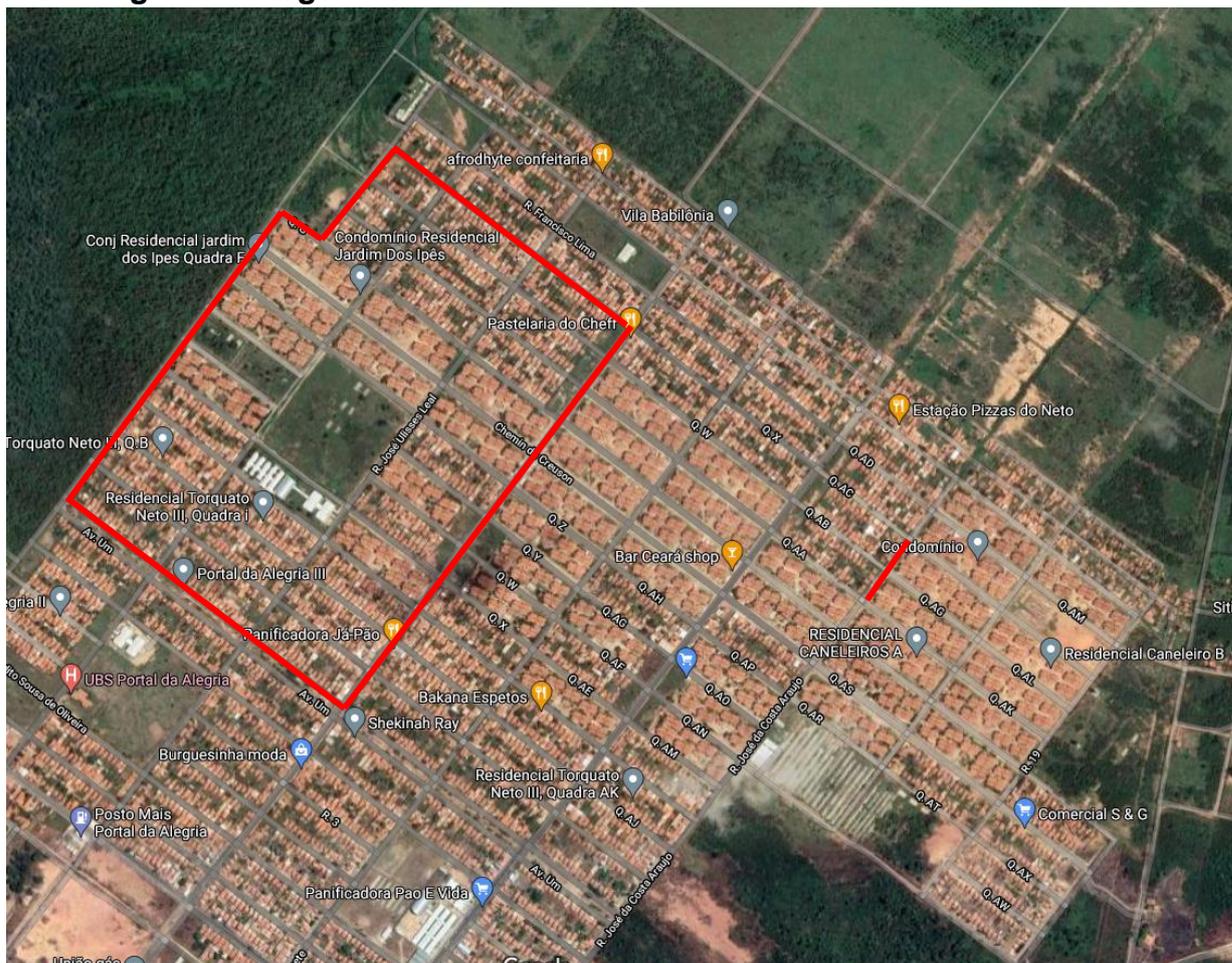
A figura 01 mostra bem a extensão das áreas atingidas pelas chuvas. Constatamos, também, que o final da rua Rosa Tajra Adad possui canais naturais de água, confirmando a existência de um curso d'água que atravessa o Conjunto Torquato Neto III.

**Fig. 01 – Extensão dos danos.** Na área delimitada pelo polígono todas as ruas e casas sofrem problemas com chuvas com menor ou maior proporção. As ruas mais próximas da Escola Graciliano Ramos e a área verde próxima são as áreas mais atingidas. São 18 quadras com 38 casas e 10 quadras com 9 blocos de apartamentos, além de uma rua no Torquato Neto IV que prejudica 4 quadras com 09 blocos de apartamento. Assim, as chuvas devem prejudicar, aproximadamente, 1692 unidades habitacionais (casas, apartamentos e lotes). Consideramos esse número aproximado pois os danos variam entre casos críticos e não críticos. Os moradores que procuraram o Ministério Público até o momento, certamente, fazem parte do grupo mais crítico.

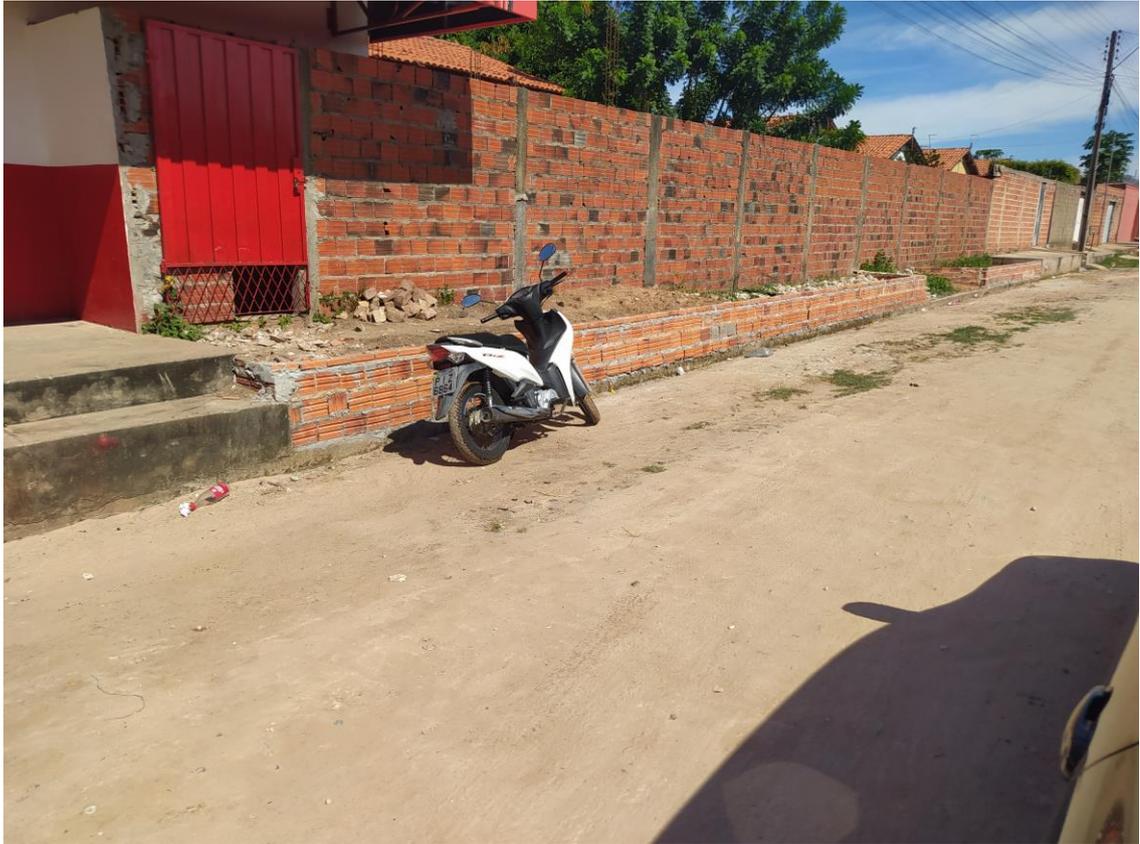
Ainda sobre a vistoria *in loco*, verificou-se a elevação da altura das calçadas em várias ruas daquele conjunto. Essa é uma medida comum para evitar o avanço das águas dentro dos imóveis. Nessa vistoria, não houve visitas no interior dos imóveis, pois os moradores dos locais visitados não estavam presentes ou estavam abandonados ou disponíveis para venda.

**Fig. 04 – Todas as casas tiveram suas calçadas elevadas pelos moradores para dirimir os danos causados pelas chuvas.**

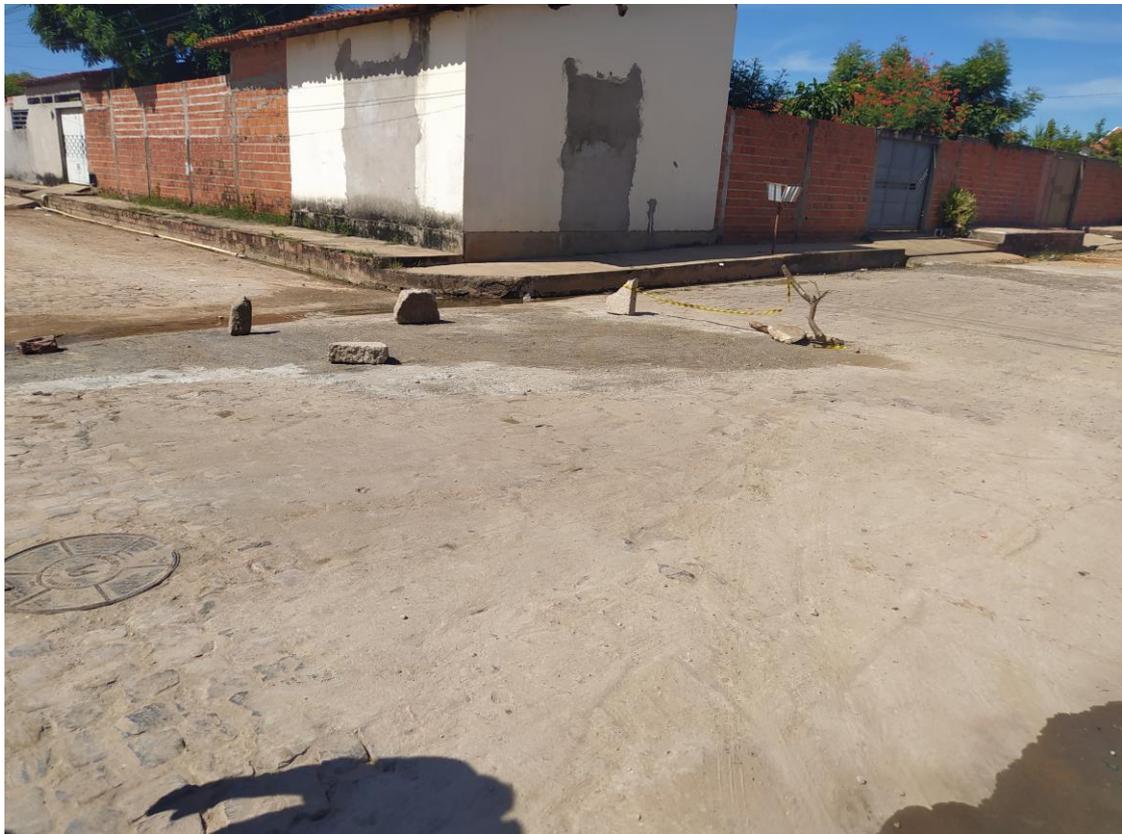
**Fig. 05 – Recuperação de pavimentação pela prefeitura**

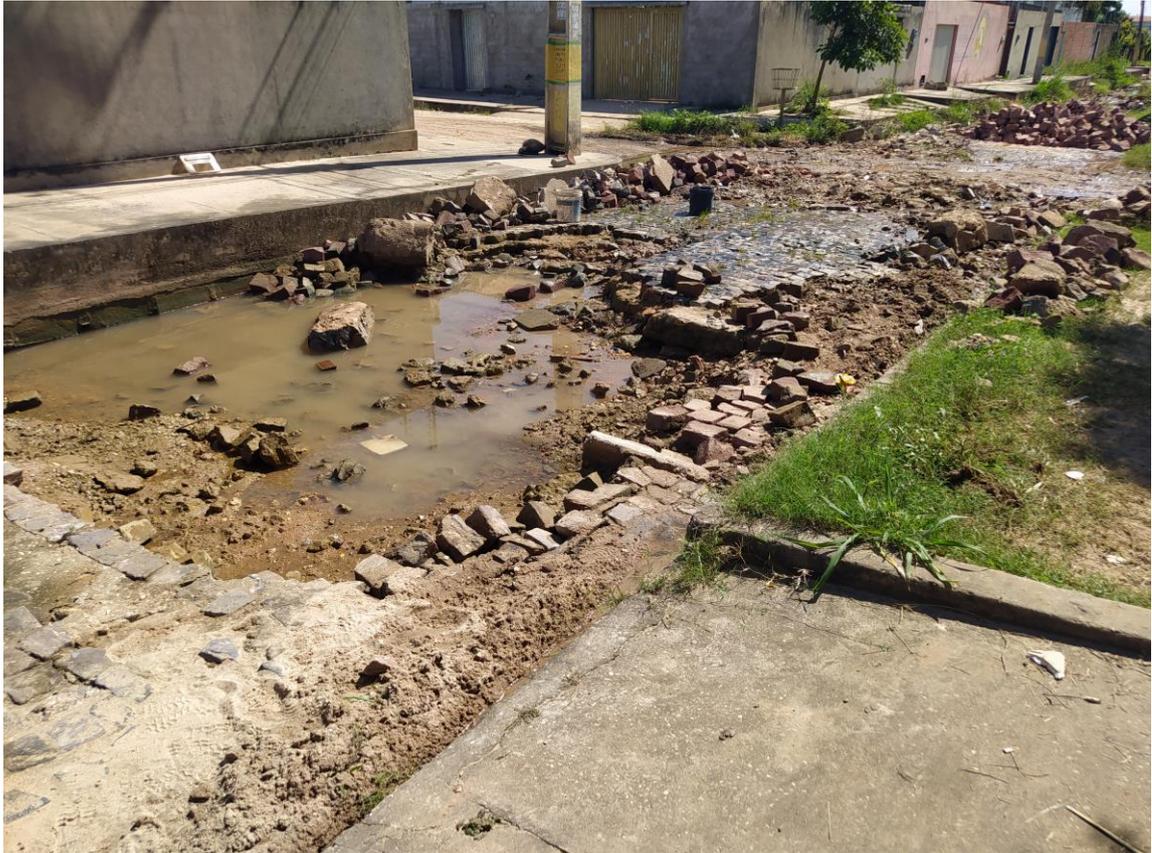
**Fig. 06 – Danos causados pela chuva**

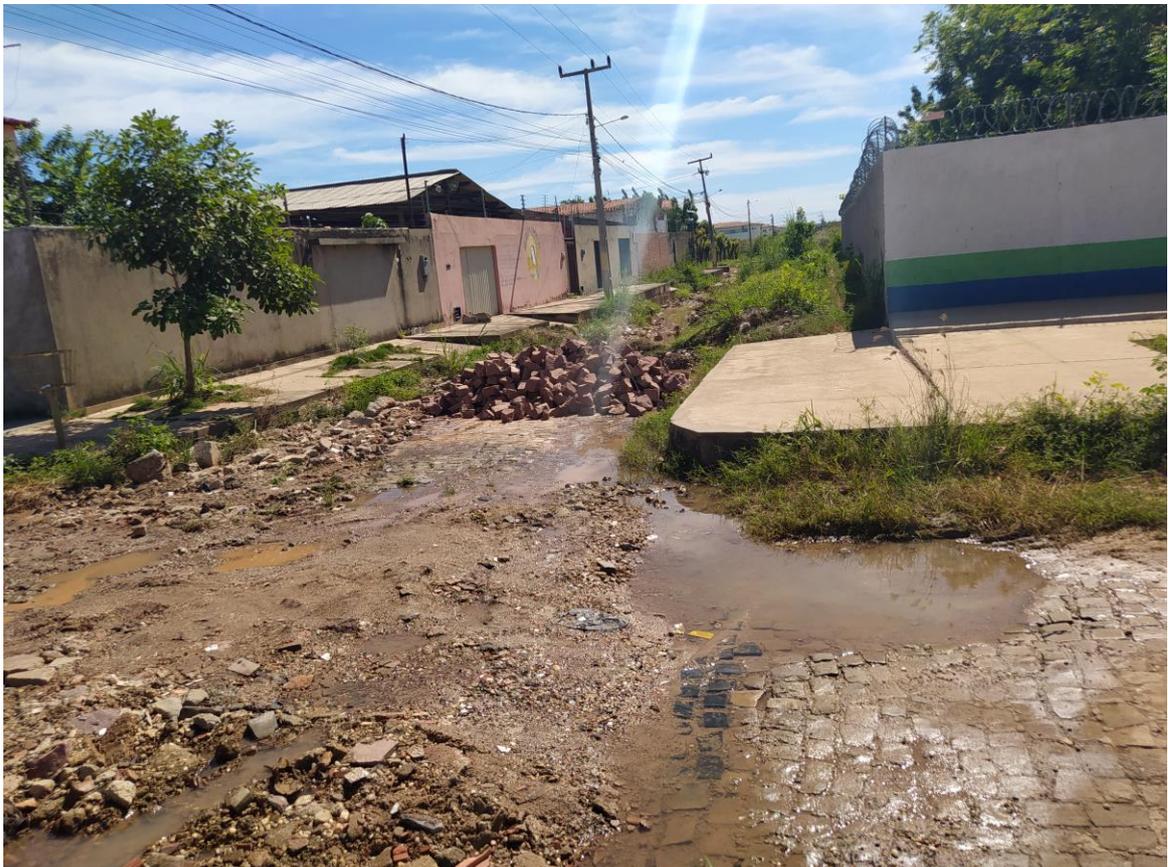
**Fig. 07 – Rua intrafegável a esquerda do colégio Graciliano Ramos**

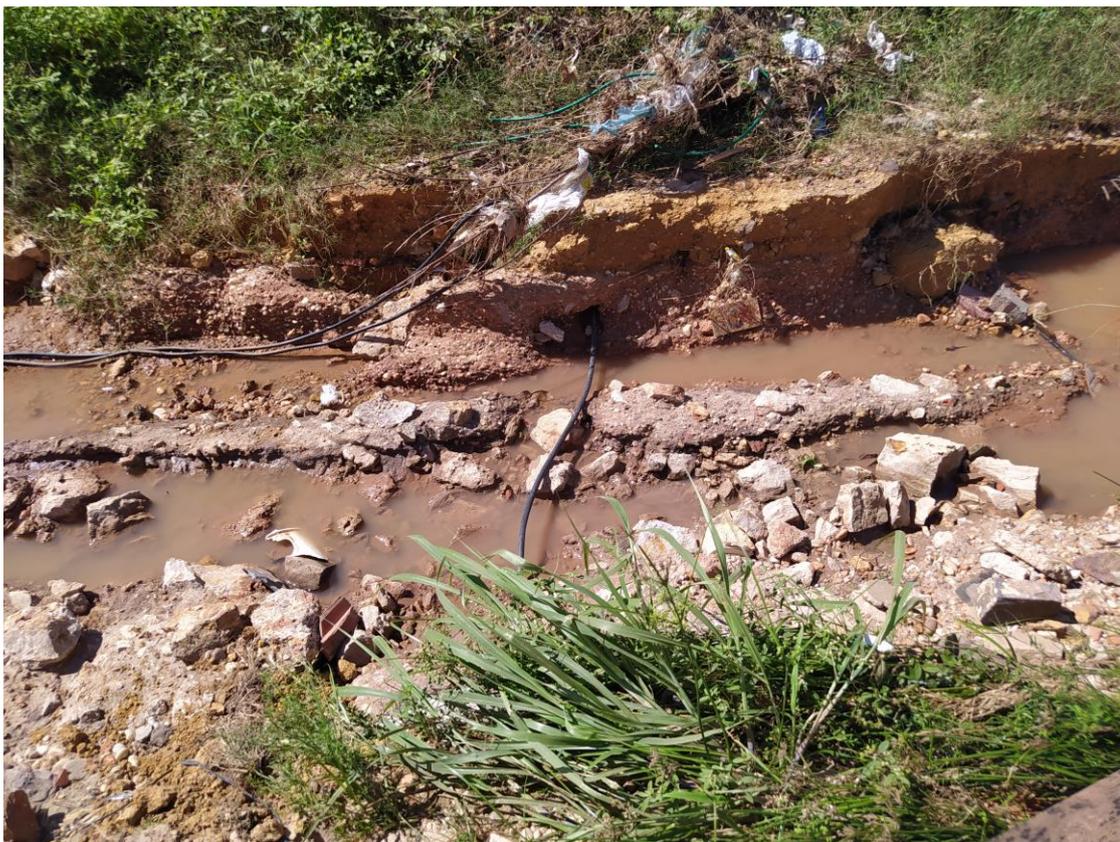
**Fig. 08 – O dano é tamanho que instalações de rede de água e esgoto chegam a ficar expostas**

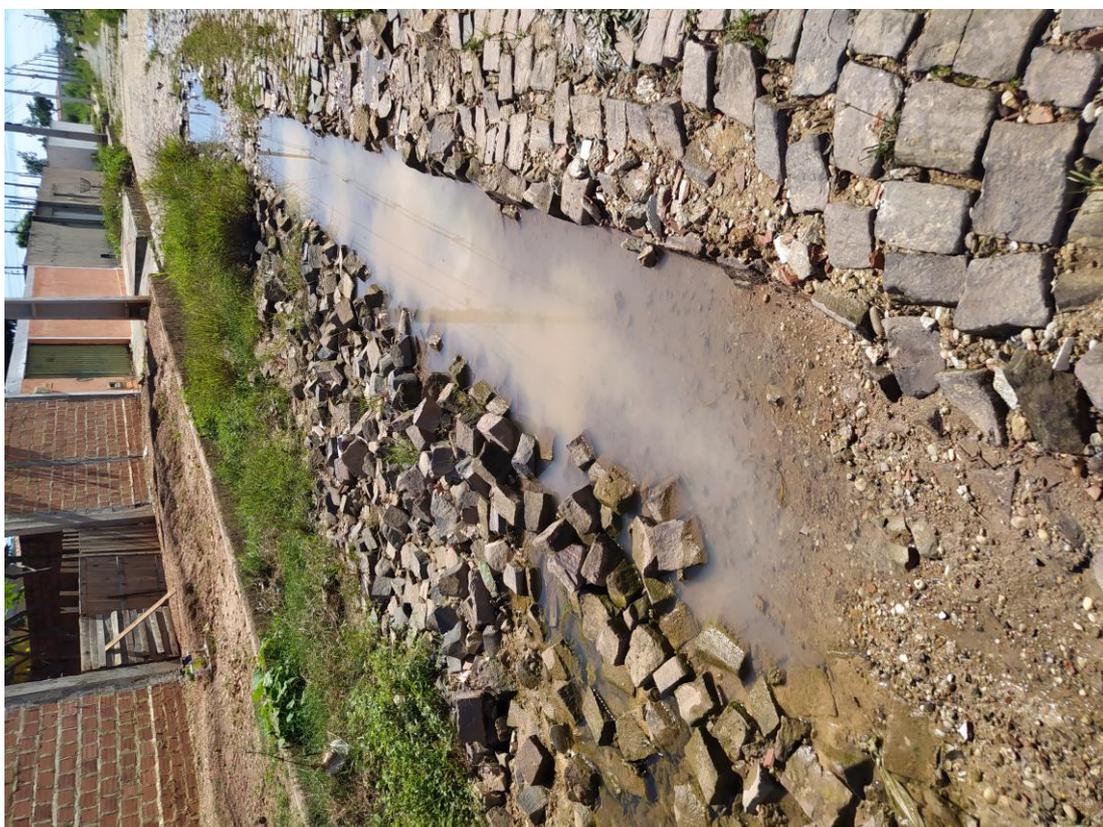
**Fig. 09 – Ruas danificadas**

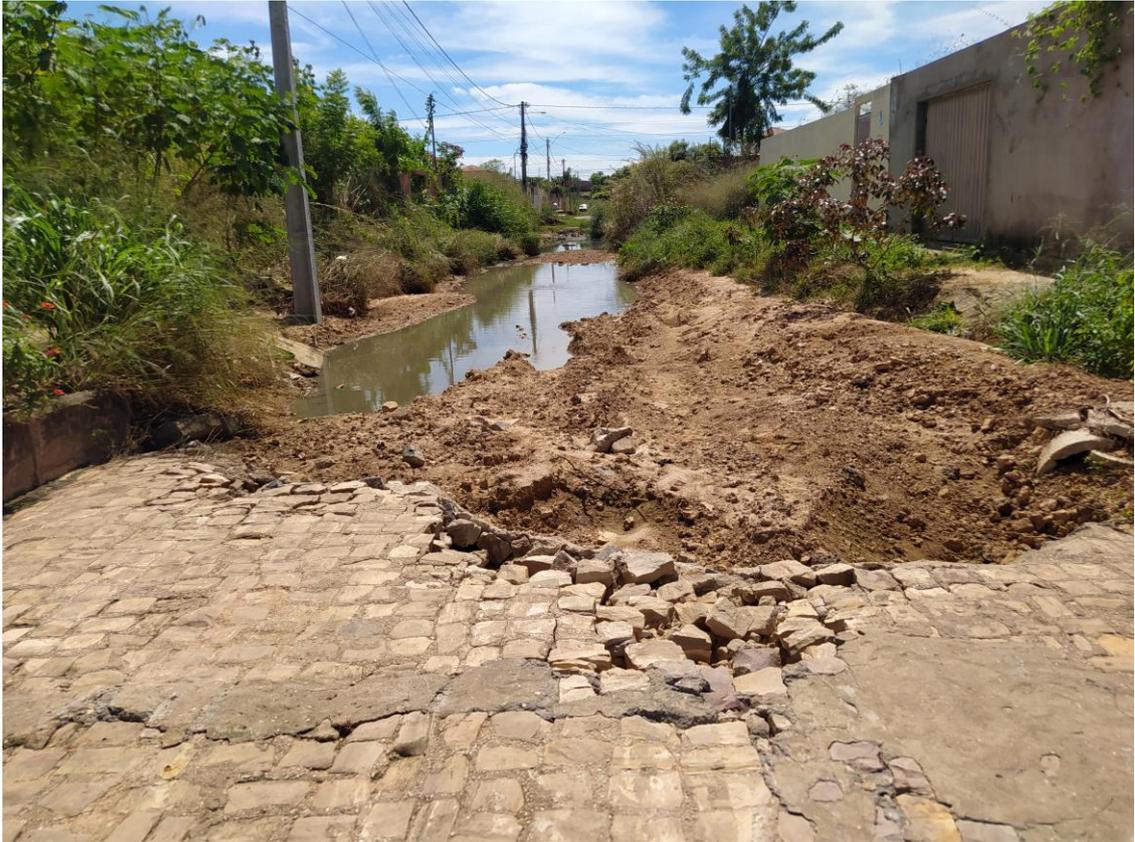
**Fig. 10 – Rua completamente danificada**

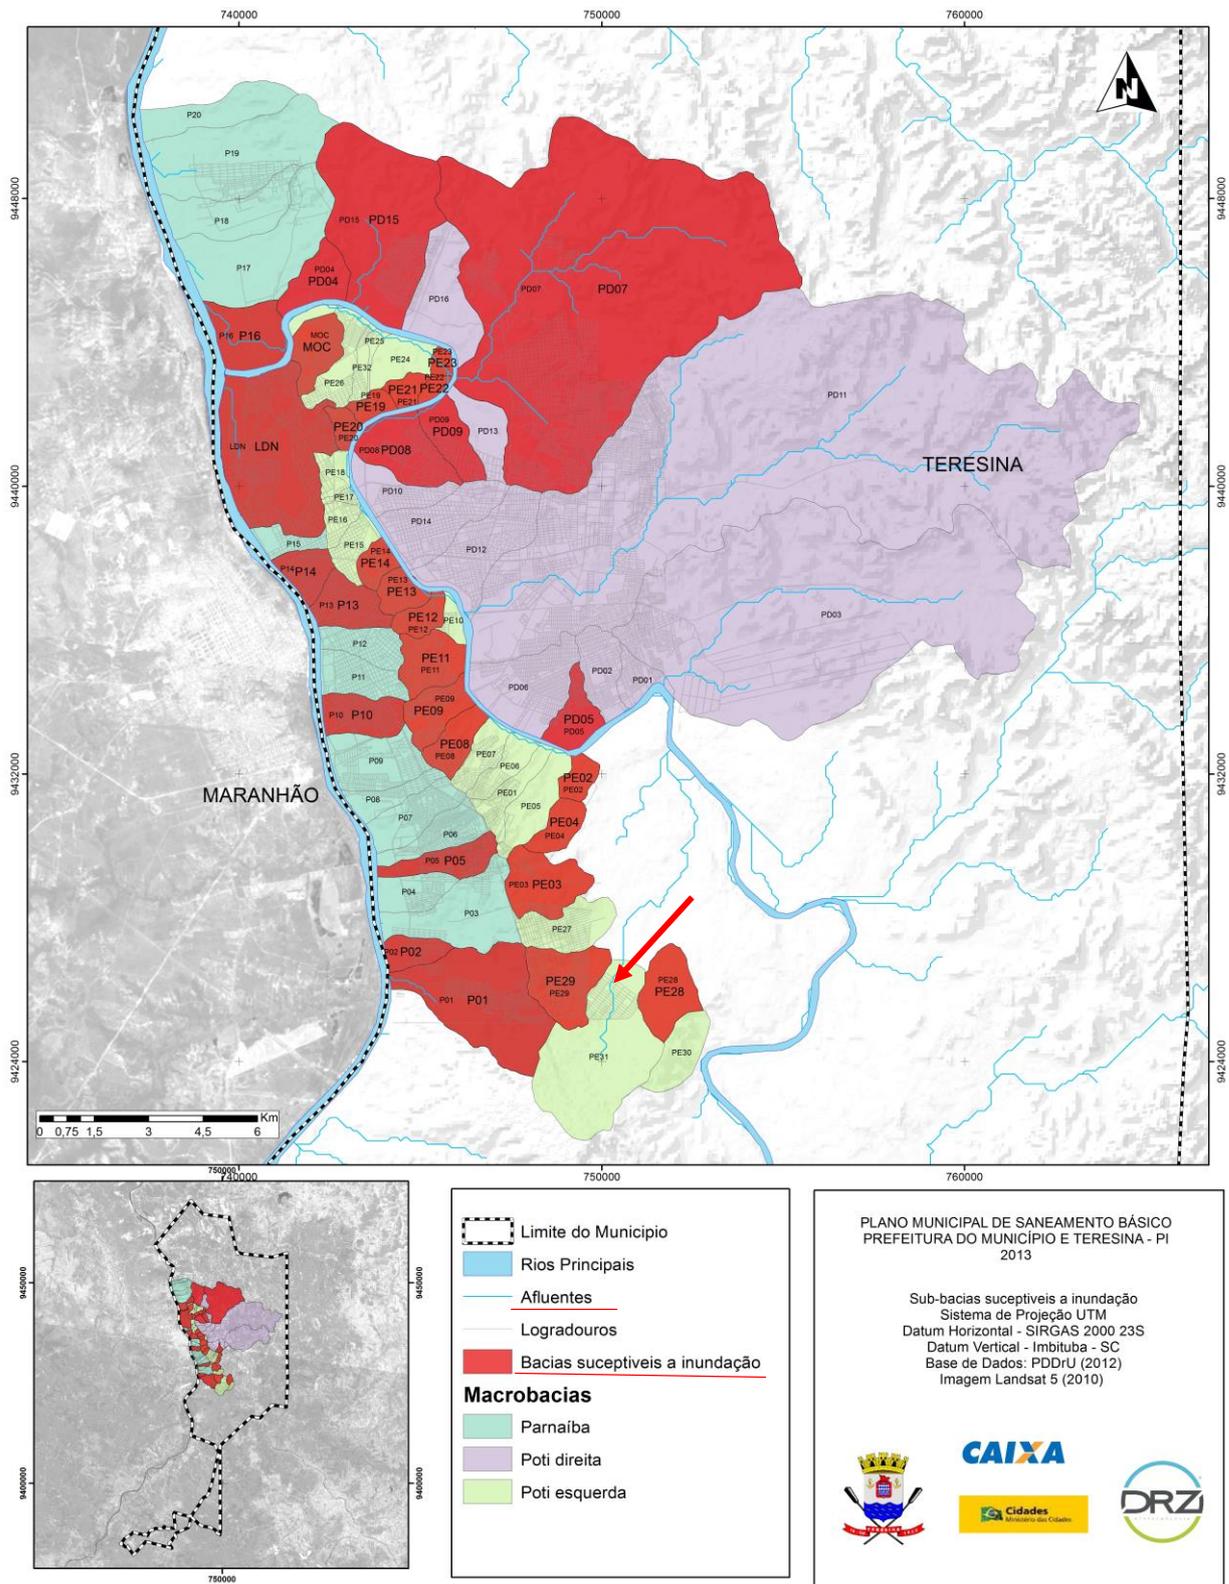
- 4) Entretanto, o conjunto foi implantado em área de aflente do rio Poty, um dos principais rios do município de Teresina (mapa das microbacias de Teresina em 2013 - <https://semplan.pmt.pi.gov.br/mapas-interativos>). Assim, embora não existisse legislação municipal a época da construção, a empresa, os órgãos de controle e fiscalizadores deveriam ter avaliado melhor as condições hidrográficas da região.

**Ilustração 01. - Seta indicativa da microbacia onde fica o Conjunto Torquato Neto III e IV. Nele é fácil verificar a marcação de um afluente do Rio Poty atravessando o conjunto.**

Por isso, o município deveria apresentar mais esclarecimentos sobre o aflente apresentado no mapa da microbacia. É necessário informar o nome, a classificação (perene, intermitente ou efêmero), faixa de preservação (APP), etc.
